045

Technical Bulletin

Montaż napinacza/ zestawu w silnikach diesel PSA

SILNIK:	1.9 D, 2.0 D, 2.2 D
---------	---------------------

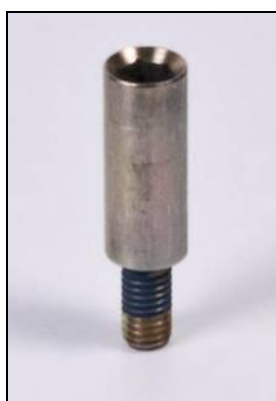
Zdj. 1

Stwierdzono, iż w wielu przypadkach koło pasowe napinacza było niewłaściwie osadzone na kołku montażowym (Zdj. 1).

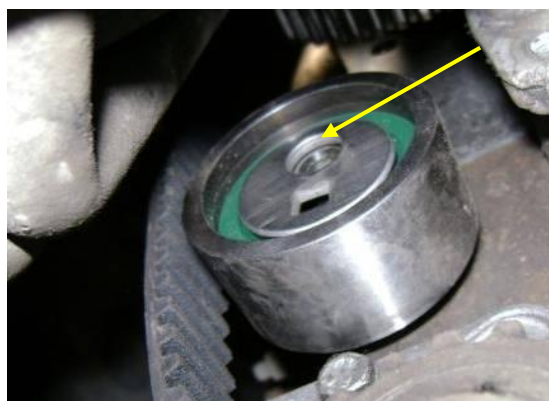
Zdj. 2

Jeżeli wewnętrzna strona płyty czołowej napinacza opiera się na krawędzi kołka montażowego (Zdj. 2 i 3), koło pasowe napinacza nie będzie usadowione równomiernie na kołku, NAWET po dokręceniu śruby mocującej (Zdj. 4) odpowiednim momentem. Powstała nieosiowość spowoduje przedwczesne uszkodzenie paska.

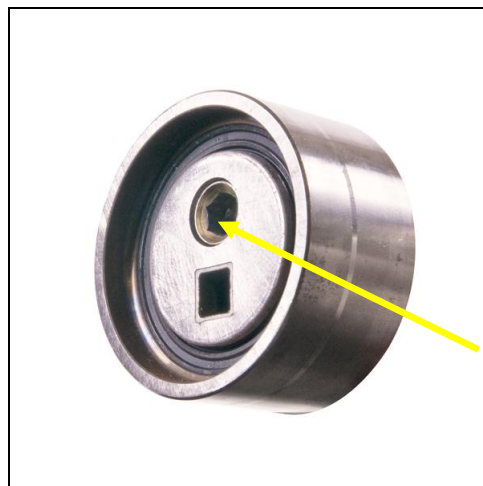
Zdj. 5

Zdjęcie nr 5 przedstawia właściwą pozycję kołka montażowego.
