041

Technical Bulletin

Napinacz DriveAlign® T38192

AUDI, SEAT, SKODA, VOLKSWAGEN

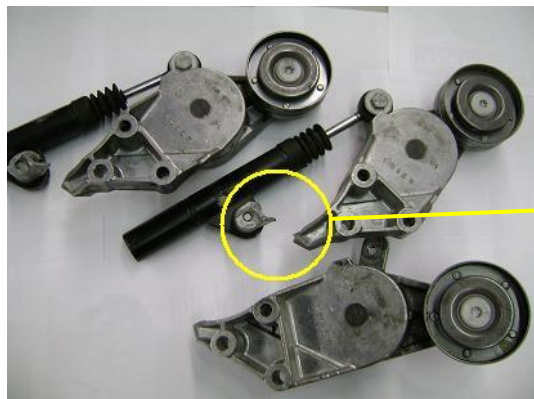
Zdj. 1

W wyniku analizy zgłaszanych przedwczesnych awarii napinacza T38192 stwierdzono, iż przyczyną ich powstania było wadliwie funkcjonujące OAP. Niewłaściwa praca OAP powoduje anormalne wibracje paska, co w efekcie na skutek zmęczenia materiału prowadzi do pęknięcia wspornika napinacza (Zdj. 1 i 2).

Wspornik będzie ulegał ścinaniu w tym samym punkcie (tuż nad złączem wspornika z siłownikiem hydraulicznym).

Pęknięcie wspornika napinacza jest wynikiem nadmiernych drgań, a nie ich przyczyną!

OAP jest częścią eksploatacyjną, która musi być regularnie sprawdzana pod kątem prawidłowego funkcjonowania.

Wymieniaj koło pasowe alternatora na część zalecaną przez firmę Gates. Postępuj zgodnie z procedurą montażu opracowaną przez producenta samochodu.

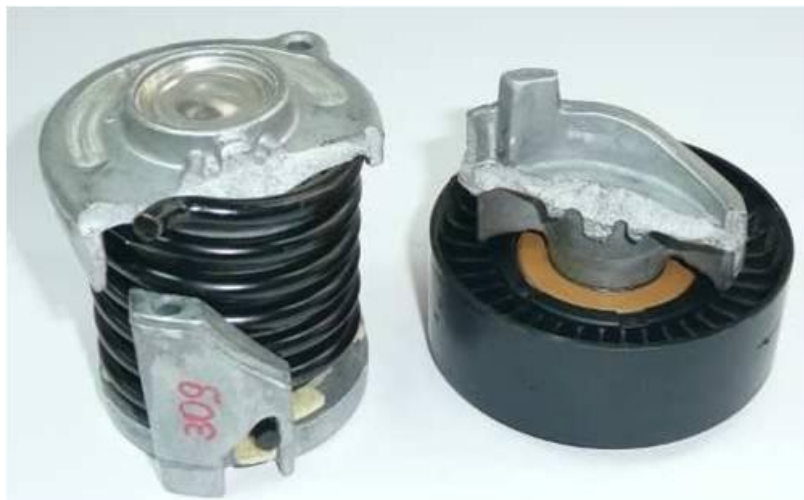
Zdj. 3

Również w innych przypadkach zużyte / zablokowane OAP powodowało awarię napinacza (Zdj. 3).

Wniosek: nowoczesny układ napędu pomocniczego jest systemem opracowanym w taki sposób, iż wszystkie jego elementy są od siebie zależne. Napinacz T38192 uległ uszkodzeniu w wyniku awarii/ wady funkcjonowania innego elementu.
