Technical Bulletin

Montaż paska/ zestawu rozrządu w VAG 1.4/1.6 16V

| NUMER REF. GATES: | 5565XS/K015565XS/K025565XS/KP15565XS/ KP25565XS-1/KP25565XS-2/T43149 | |
| SILNIK: | 1.4 16V, 1.6 16V | |

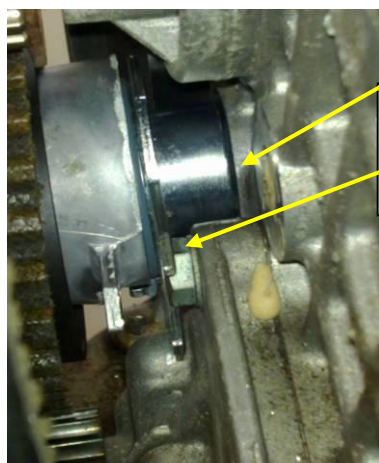
Zdj. 9

Nawet, jeżeli płytkę wspornikową usadowiona jest prawidłowo nad łbem śruby, może wystąpić sytuacja, w której napinacz będzie zamocowany niewłaściwie w stosunku do bloku silnika po dokręceniu śruby. Pozostanie wtedy szczelina pomiędzy napinaczem i blokiem silnika (Zdj. 9), która może doprowadzić do uszkodzeń opisanych powyżej.

Szczelina

Niedostatecznie daleko od krawędzi łba śruby

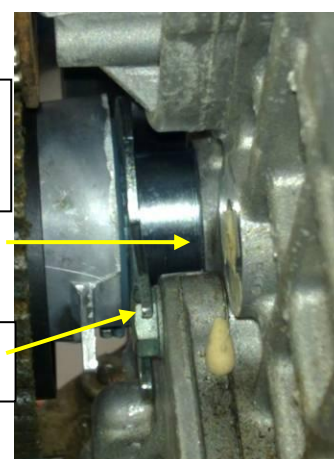
Zdj. 10

Brak szczeliny

Właściwa pozycja

Dokręć palcami śrubę napinacza, upewniając się, że napinacz pozostaje we właściwej pozycji (Zdj. 10).

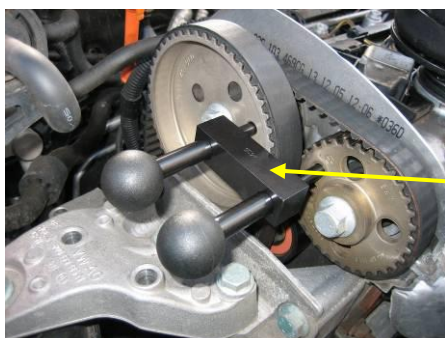
Zdj. 14

Zablokuj koła pasowe na wałkach rozrządu (Zdj.14), użyj narzędzia Gates GAT4635 (narzędzie VAG nr. 10016).

GAT4635
